# Conservación de Hormigón Histórico

Paul Gaudette y Deborah Slaton

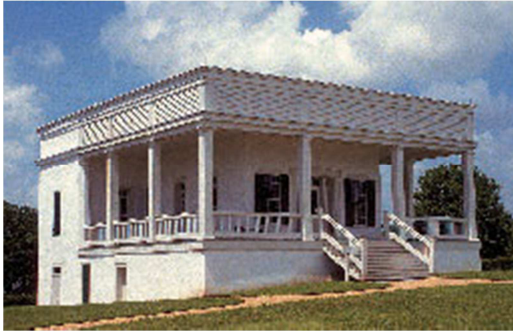
**Figura 1.** La casa Sebastopol en Seguin, Texas, es una casa de 1856 de estilo neogriego construida con hormigón de cal. El hormigón de cal o "limecrete" era un material de construcción popular, ya que se podía fabricar a bajo coste con materiales locales. En 1900, la ciudad tenía aproximadamente noventa estructuras de "limecrete", veinte de las cuales se conservan en la actualidad. Foto: Texas Parks and Wildlife Department.

La historia temprana del hormigón no es continua, con desarrollos en materiales y técnicas de construcción en diferentes continentes y en varios países. En los Estados Unidos, el hormigón tardó en alcanzar una aceptación generalizada en la construcción de edificios y no comenzó a ganar popularidad hasta finales del siglo XIX. Mucho más fácil fue su aceptación para su uso en sistemas de transporte e infraestructura. El canal Erie en Nueva York es un ejemplo del uso temprano del hormigón en el mundo del transporte en los Estados Unidos. El cemento hidráulico natural utilizado en la construcción del canal se extrajo de un depósito de piedra caliza encontrado en 1818 cerca de Chittenango, al sureste de Syracuse. El uso del hormigón en la construcción residencial se publicitó en la segunda edición de *A Home for All* (1853) de Orson S. Fowler, que describió las ventajas de la construcción mediante "muro de grava" para un público más amplio. La ciudad de Seguin, Texas, a treinta y cinco millas al este de San Antonio, ya tenía varios edificios de hormigón en la década de 1850 y llegó a llamarse "La Madre de las Ciudades de Hormigón", con aproximadamente noventa edificios de hormigón hechos con cal y grava locales (Figura 1).

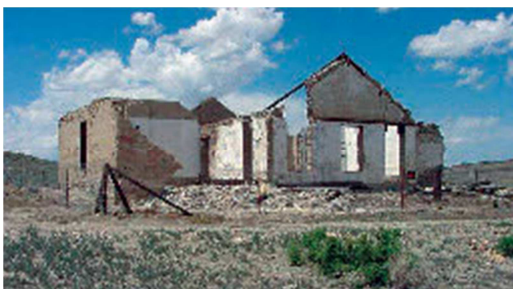
**Figura 2.** Chatterton House fue el hogar del comerciante de correos en Fort Fred Steel, Wyoming, una de las fortalezas establecidas en la década de 1860 para proteger el Union Pacific Railroad. Las paredes de la casa se construyeron con áridos y cal, sin cemento. El uso de este material presenta retos especiales de conservación.

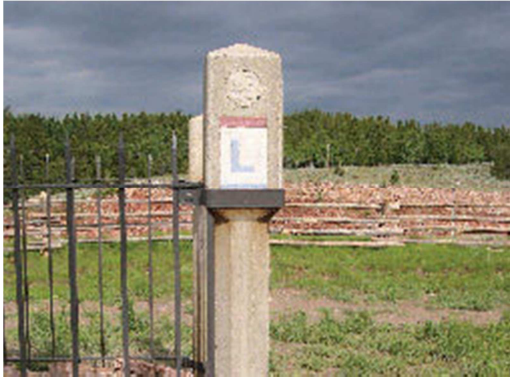
**Figura 3.** La Lincoln Highway Association promovió la construcción de una carretera de superficie dura y continua de alta calidad en todo el país. Los Boys Scouts of America instalaron hitos kilométricos de hormigón a lo largo de la Lincoln Highway en 1928.

La construcción extensiva en hormigón también se produjo a través del sistema de fortificaciones costeras encargadas por el gobierno federal en la década de 1890 para las costas del Atlántico, el Pacífico y el Golfo. A diferencia de la mayoría de las construcciones de hormigón de esa época, los requisitos especiales de las fortificaciones costeras exigían muros de hormigón de hasta 20 pies de espesor, a menudo en sitios de difícil acceso. Las estructuras principales en las defensas costeras de la década de 1890 fueron construidas con hormigón en masa sin refuerzos internos, una práctica que fue reemplazada por el uso de armaduras de refuerzo en fortificaciones construidas después de aproximadamente 1905. El uso de hormigón armado en los Estados Unidos data de 1860, cuando S.T. Fowler obtuvo la patente para un muro de hormigón armado. A principios de la década de 1870, William E. Ward construyó su propia casa en Port Chester, Nueva York, utilizando hormigón reforzado con varillas de hierro para todos los elementos estructurales. A pesar de estos desarrollos, dicha construcción siguió siendo una novedad hasta después de 1880, cuando las innovaciones introducidas por Ernest L. Ransome hicieron que el uso del hormigón armado fuera más factible. Ransome hizo muchas contribuciones al desarrollo de la tecnología de construcción de hormigón, incluido el uso de barras de refuerzo corrugadas para mejorar la unión entre el hormigón y el acero, que patentó en 1884. Dos años más tarde, Ransome introdujo el horno rotatorio a la producción de cemento de los Estados Unidos. El nuevo horno tenía mayor capacidad y se quemaba de manera más completa y uniforme, lo que permitía el desarrollo de un cemento manufacturado menos costoso, más uniforme y más fiable. Las mejoras en la producción de hormigón iniciadas por Ransom llevaron a una mayor aceptación del hormigón después de 1900. La Lincoln Highway Association, incorporada en 1913, promovió el uso del hormigón en la construcción de un sistema de carreteras de costa a costa. El objetivo de la Asociación de Autopistas de Lincoln y el defensor de autopistas Henry B. Joy fue educar al país en la necesidad de buenas conexiones hechas de hormigón, con una Lincoln Highway mejorada como ejemplo. Se construyeron hitos kilométricos de hormigón en áreas remotas para enfatizar la superioridad del concreto sobre la tierra natural. La Asociación creía que a medida que la gente aprendiera sobre el hormigón, presionaría al gobierno para que construyera buenas carreteras en todos sus estados. El entusiasmo de los estadounidenses por unas buenas conexiones llevó a la participación del gobierno federal en la construcción de carreteras y la creación de rutas numeradas de los Estados Unidos en la década de 1920 (Figura 3).

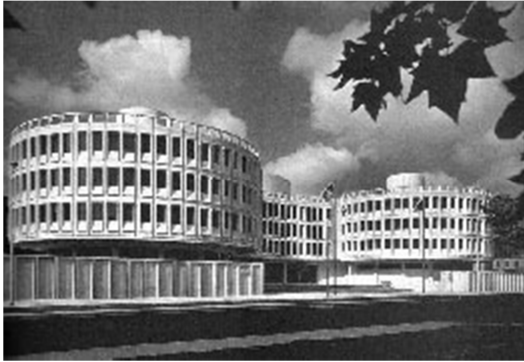
**Figura 5.** Después de la Segunda Guerra Mundial, los arquitectos e ingenieros aprovecharon las mejoras en la producción del hormigón, el control de calidad y los avances en prefabricados para diseñar estructuras como el edificio del Cuartel de la Policía en Filadelfia, Pensilvania, construido en 1961. Foto: Cortesía del Departamento de Policía de Filadelfia.

Durante los primeros años del siglo XX, Ernest Ransome en Beverly, Massachusetts, Albert Kahn en Detroit y Richard E. Schmidt en Chicago, promovieron el hormigón para su uso en edificios utilitarios en "estilo de fábrica" con un marco de hormigón visto con grandes zonas acristaladas. Las casas de hormigón armado de Thomas Edison en Union Township, Nueva Jersey (1908), proclamaron un énfasis funcional similar en la construcción residencial. A partir de la década de 1920, el hormigón comenzó a usarse con resultados de diseño espectaculares: los ejemplos incluyen el Meridian Hill Park de John J. Earley en Washington, D.C. ; el exuberante y elegante Templo Baha'i de Louis Bourgeois en Wilmette, Illinois (1920–1953), para el cual Earley fabricó el hormigón (Figura 4); y Fallingwater, de Frank Lloyd Wright, cerca de Bear Run, Pennsylvania (1934). Las mejoras continuas en el control de calidad y el desarrollo de procesos de fabricación innovadores, como el método de Shockbeton para el hormigón prefabricado, brindaron oportunidades crecientes para arquitectos e ingenieros. El Museo Guggenheim de Wright en la ciudad de Nueva York (1959); Geddes Brecher Qualls y el edificio de la sede de la policía de Cunningham en Filadelfia, Pensilvania (1961); y el elevado edificio de la terminal de Eero Saarinen en el Aeropuerto Internacional de Dulles en las afueras de Washington, DC, y la terminal de la TWA en el Aeropuerto de Kennedy en Nueva York (1962), ejemplifican el uso magistral del hormigón logrado en la era moderna (Figura 5).

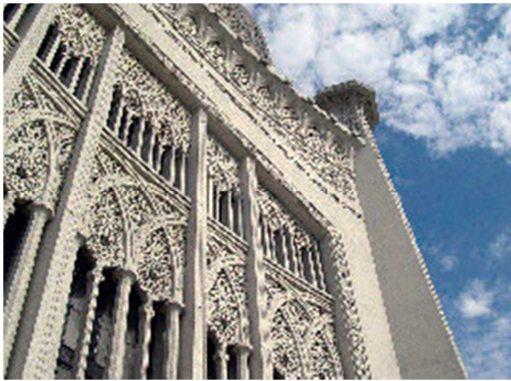
**Figura 4.** Los paneles de hormigón altamente ornamentales en la fachada exterior de la Casa de Adoración de Baha'i en Wilmette, Illinois, ilustran el trabajo del fabricante John J. Earley, conocido como "el hombre que hizo el hormigón hermoso".

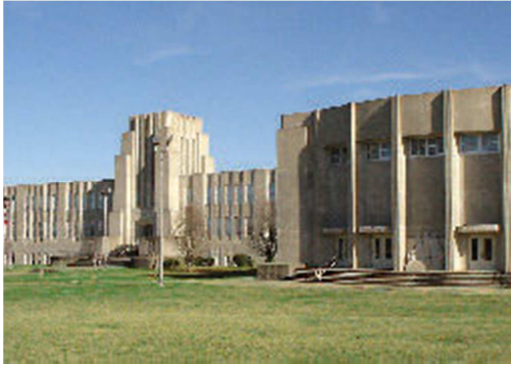
**Figura 6.** La escuela Bailey Magnet en Jackson, Mississippi, fue diseñada como la Escuela Secundaria Jackson por la firma N. W. Overstreet & Town en 1936. El edificio aerodinámico ejemplifica la aplicabilidad del hormigón a la creación de una estética arquitectónica moderna. Fotografía: Bill Burris, Burris / Wagnon Architects, P.A

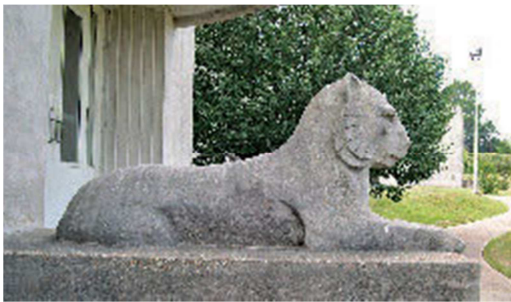
**Figura 7.** Los bajorrelieves detallados, así como las esculturas, como este león en la Escuela Bailey Magnet, podían usarse como ornamentación en edificios de hormigón. Los elementos esculturales de hormigón se fabricaban normalmente en moldes.

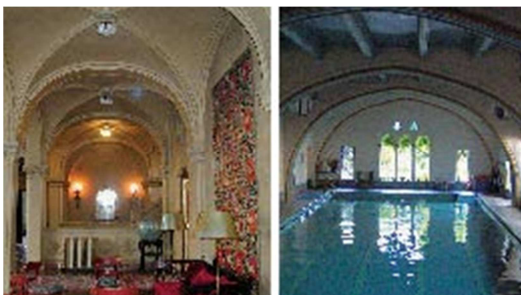
**Figura 10.** El Club de la Ciudad de Berkeley tiene importantes espacios interiores y todas las características de la construcción en hormigón, incluido el vestíbulo y la piscina. Fotos: Una Gilmartin (izquierda) y Brian Kehoe (derecha), Wiss, Janney, Elstner Associates, Inc.

diseño arquitectónico del Berkeley City Club en Berkeley, California, expresaba elementos moriscos y góticos en hormigón en el interior del edificio (Figura 10). Utilizado como club social de mujeres, el edificio fue diseñado por la destacada arquitecta de California Julia Morgan y se construyó en 1929. Los techos abovedados, las columnas y los capiteles ornamentales del vestíbulo y los arcos ornamentales y el techo de vigas de la “zambullida” están todos contruidos de hormigón.

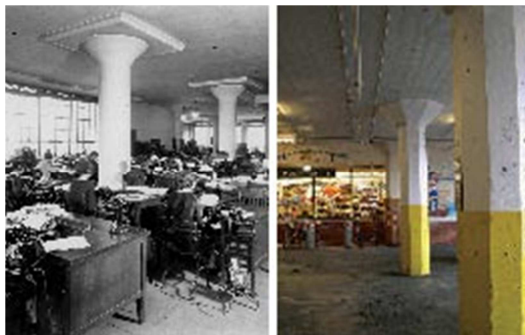
**Figura 11.** Tanto en una oficina (izquierda) como en un aparcamiento o en una tienda minorista (derecha), las estructuras de hormigón visto ayudan a caracterizar los interiores de estos edificios. Foto: Sociedad Histórica de Minnesota (izquierda).

El carácter histórico del interior de un edificio también se puede transmitir de una manera más funcional en términos de características y acabados concretos (Figura 11). La estructura de hormigón visto, columnas, capiteles y paneles abatibles, es una parte integral del carácter de este antiguo edificio comercial en Minneapolis. En los almacenes de hormigón y los edificios de fábricas de principios del siglo XX, las columnas de hormigón visto y los techos de losas de hormigón con acabado de tablero son características comunes que se ven en este almacén, ahora reformado para su uso como aparcamiento y tiendas.

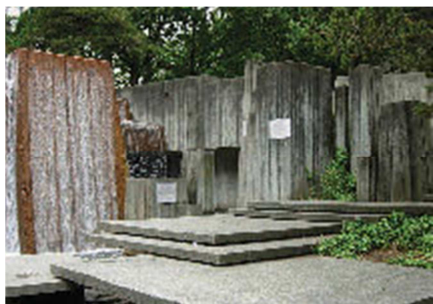
**Figura 9.** La fuente Ira C. Keller en Portland, Oregón, fue diseñada por Lawrence Halprin y construida en 1969. La fuente está construida principalmente con pilares de hormigón con texturas de tableros y elementos circundantes con dibujos geométricos, que facilitan el paso del agua. Fotografía: Anita Washko, Wiss, Janney, Elstner Associates, Inc.

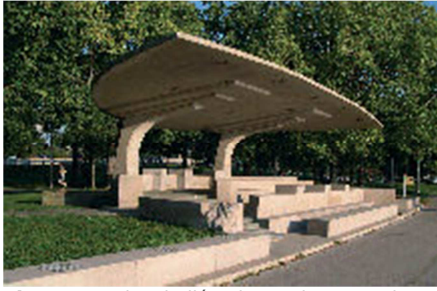
**Figura 8.** El pabellón de ajedrez en el Lincoln Park de Chicago fue diseñado por el arquitecto Morris Webster y construido en 1956. El pabellón es un elemento distintivo del paisaje, con su losa de hormigón armado en voladizo que proporciona cobertura para los jugadores de ajedrez.

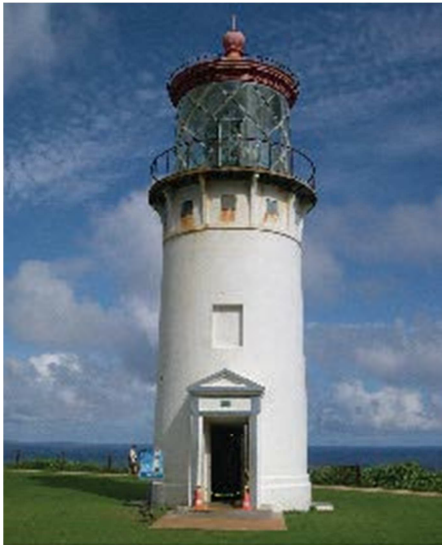
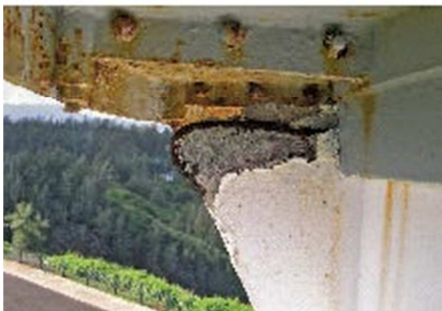
**Figura 12.** El faro de hormigón en la Estación de Luz de Kilauea Point, Kilauea, Kauai, Hawaii, fue construido alrededor de 1913. El hormigón, que fue una mezcla de buena calidad y alta resistencia en su día, está en buenas condiciones después de casi cien años de servicio. El deterioro en forma de desprendimiento relacionado con la corrosión de las armaduras de acero se ha producido principalmente en áreas de mayor ornamentación, como bandas y soportes de proyección (ver foto de primer plano).

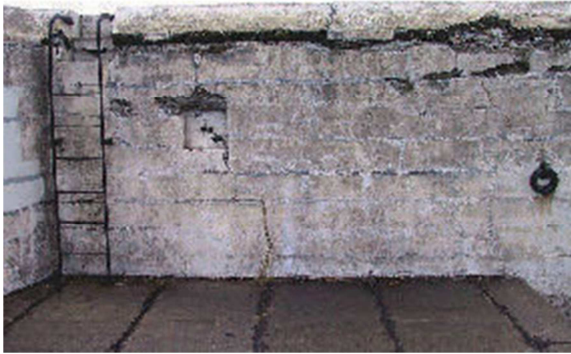
**Figura 13.** Fort Casey en Admiralty Head, Fort Casey, Washington, fue construido en 1898. Las líneas de elevación desde la colocación del hormigón son claramente visibles en las paredes exteriores y caracterizan el aspecto final.

En las estructuras de hormigón construidas antes de la Primera Guerra Mundial, el hormigón a menudo se colocaba en los encofrados en elevaciones verticales relativamente reducidas debido a las limitaciones en las técnicas de izado y vertido disponibles en ese momento. Las juntas entre diferentes ubicaciones de hormigón (a menudo denominadas juntas frías o líneas de elevación) a veces pueden considerarse una parte importante del carácter de un elemento de hormigón (Figura 13). Sin embargo, las juntas anchas pueden permitir que el agua se infiltre en el hormigón, lo que da como resultado una erosión de la pasta más rápida o en deterioro por congelación y descongelación del hormigón adyacente en climas fríos.

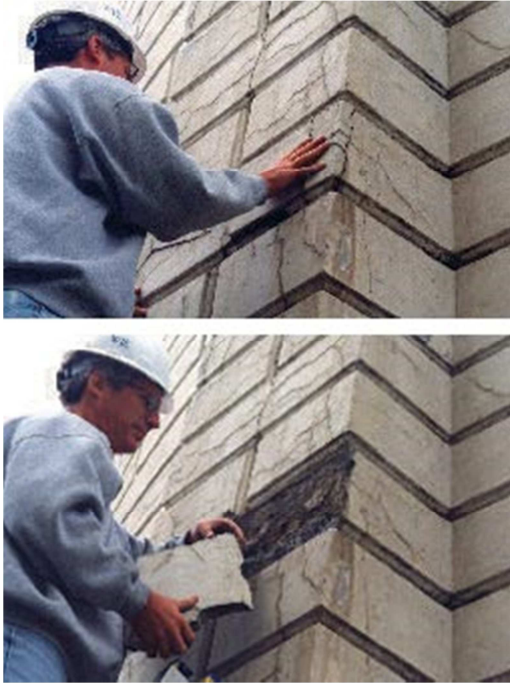
**Figuras 14.** Las capas de hormigón arquitectónico que se han desprendido de la superficie se retiraron de un tanque de agua histórico durante la investigación realizada para evaluar las condiciones existentes. Fotografías: Anita Washko, Wiss, Janney, Elstner Associates, Inc.

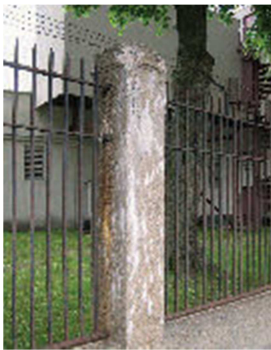
**Figura 15.** La evidencia del movimiento de humedad a través del hormigón es evidente en forma de depósitos minerales en la superficie de este. La congelación y descongelación cíclica de la humedad atrapada y la corrosión de las armaduras también han contribuido al deterioro de la columna de hormigón en esta cerca en Crocker Field en Fitchburg, Massachusetts, diseñada por los Hermanos Olmsted.

La tinción de la superficie del hormigón puede estar relacionada con la suciedad de contaminantes atmosféricos u otros contaminantes, la acumulación de suciedad y la presencia de crecimiento orgánico. Sin embargo, las manchas también pueden indicar problemas subyacentes más serios, como la corrosión de las armaduras, tratamientos de superficie anteriores inadecuados, la reacción de áridos alcalinos o la eflorescencia, la deposición de sales solubles en la superficie del hormigón como resultado de la evaporación del agua (Figura 15).

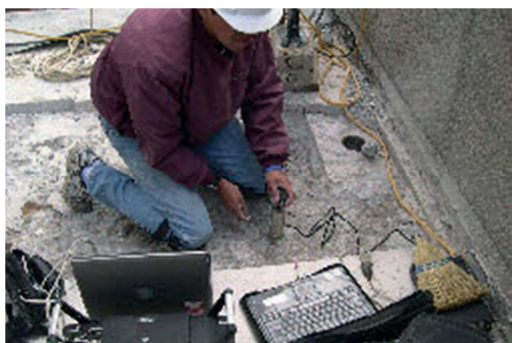
**Figura 16.** Las pruebas de ultrasonidos se realizan en una losa estructural de hormigón para ayudar a determinar la profundidad del deterioro. En este método, se introduce un breve impulso de energía en la estructura y un transductor montado en la superficie impactada de la estructura recibe las ondas de entrada reflejadas o los ecos. Estas ondas se analizan para ayudar a identificar fallos y posible deterioro dentro del hormigón.

para superficies horizontales, una cadena) para ayudar a identificar áreas de laminación. Las técnicas más sofisticadas incluyen pruebas de ultrasonidos (Figura 16), georadar y otros métodos que caracterizan el espesor del hormigón y localizan huecos o laminaciones. Los instrumentos de detección magnética se utilizan para ubicar las barras de acero embebidas y se pueden calibrar para identificar el tamaño y la profundidad del refuerzo. Las mediciones de corrosión se pueden tomar usando pruebas con sulfato de cobre o técnicas de polarización lineal para determinar la probabilidad o la tasa de corrosión activa del acero de refuerzo.

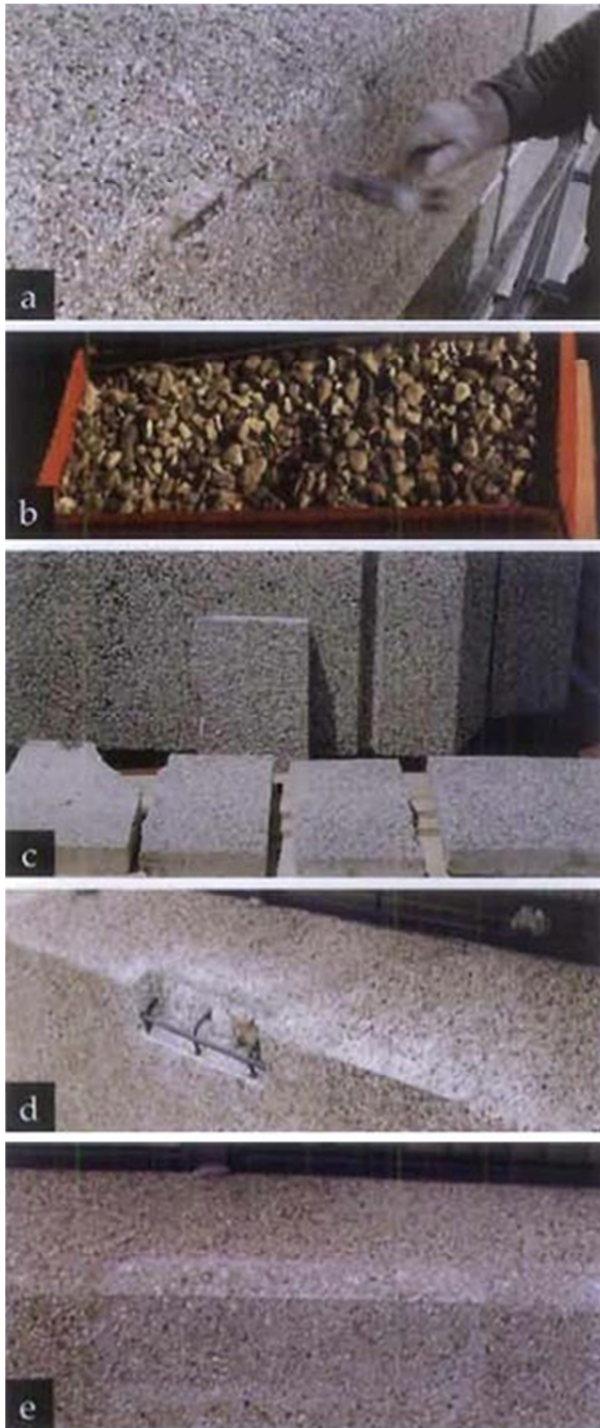
**Figura 18.** (a) El hormigón prefabricado con árido visto se hace sonar con un martillo para detectar áreas de deterioro. La corrosión de las barras de acero de refuerzo ha provocado el desprendimiento del hormigón adyacente. (b) Las muestras de áridos considerados para el uso en el hormigón de reparación se comparan con los materiales de hormigón originales en términos de tamaño, color, textura y reflectancia. (c) Se fabrican varios paneles de muestra utilizando el diseño de mezcla de reparación de hormigón seleccionado para comparar con el original del edificio, y el diseño de mezcla se ajusta en base a la revisión de las muestras. (d) Después de eliminar la zona afectada, la superficie de hormigón se prepara para la instalación de un parche. (e) Antes de la colocación del hormigón, se aplica un agente retardante a la cara interior del encofrado para retrasar el curado en la superficie. Una vez que el hormigón está parcialmente curado, se retira el encofrado y la superficie del hormigón se frota para eliminar parte de la pasta y exponer el árido para que coincida con el acabado original.

Deben seleccionarse medidas de reparación que mantengan la mayor cantidad posible del material original, mientras se proporciona la eliminación de una cantidad adecuada de hormigón deteriorado para proporcionar un sustrato sólido para una reparación duradera. La reparación debe coincidir visualmente con el hormigón existente y debe ser similar en otros aspectos como la resistencia a la compresión, la permeabilidad y otras características importantes en el diseño de mezcla del hormigón (Figura 18).

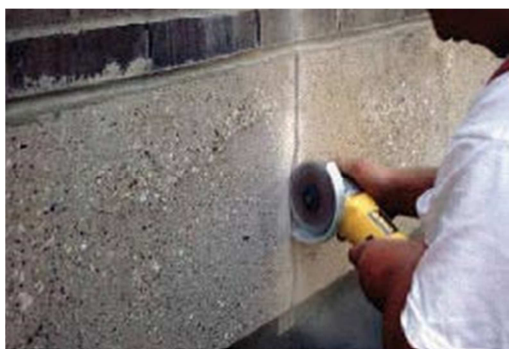
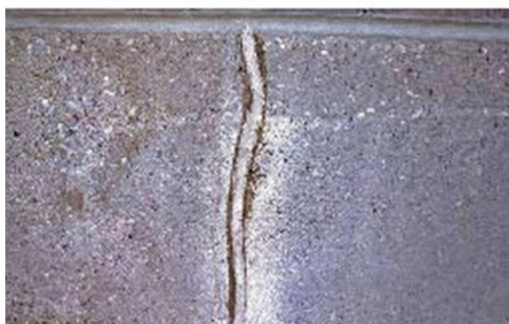
**Figura 19.** Se usa una amoladora de alta velocidad para ensanchar una grieta en preparación para la instalación de un sellante. Este proceso se llama "fresado". Después de que se prepare la grieta, se instala el sellante para evitar la infiltración de humedad a través de la grieta. Aunque las reparaciones de sellantes pueden proporcionar una reparación duradera y hermética para grietas en movimiento, tienden a ser muy visibles.

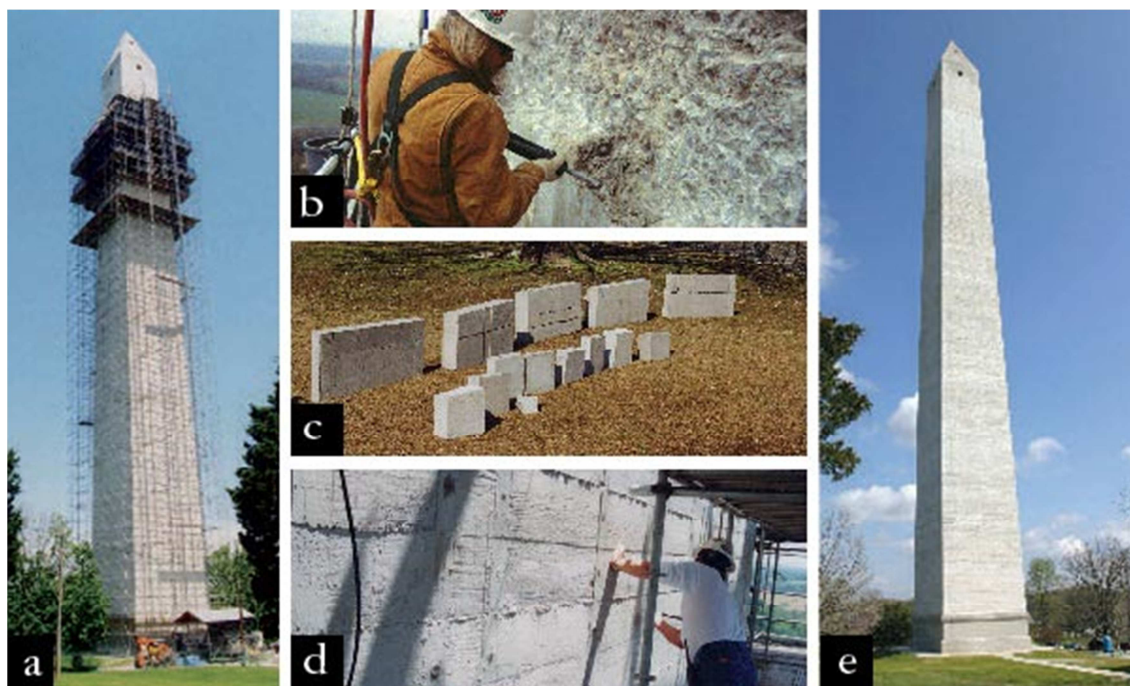
**Figura 20.** (a) El Monumento a Jefferson Davis en Fairview, Kentucky, construido desde 1917-1924, tiene 351 pies de altura y está construido de hormigón no reforzado. Las paredes del monumento tienen 8 pies de espesor en la base y 2 pies de espesor en la parte superior del muro. El acceso al monumento para la investigación se proporcionó mediante técnicas de rappel, mientras que los andamios apoyados y suspendidos se utilizaron para acceder al exterior durante las reparaciones. (b) El hormigón se deterioró severamente en lugares aislados, con desprendimientos y daños causados por la congelación y descongelación cíclica del agua atrapada. Además, las reparaciones anteriores se encontraban al final de su vida útil y se requirió la eliminación del hormigón deteriorado y las reparaciones anteriores fallidas. Se usaron pequeños martillos de trabajo para evitar daños al material adyacente al retirar el hormigón deteriorado. (c) Se realizaron muestras de campo para igualar el color, el acabado y la textura del hormigón original. Un desafío en la coincidencia de hormigón histórico es lograr variabilidad de apariencia. (d) La superficie completa después de las reparaciones muestra una variabilidad intencional de la superficie del hormigón para que coincida con el aspecto del original. Algunas imperfecciones del encofrado que normalmente se eliminarían al terminarse se dejaron intencionalmente en su lugar para replicar el acabado altamente variable del hormigón original. (e) El Monumento a Jefferson Davis después de completar las reparaciones en 2004. Fotografía e: Joseph Lenzi, Senler, Campbell & Associates, Inc.

Se requiere una cuidadosa combinación de la formulación, la colocación y el acabado para asegurar que las unidades de hormigón de sustitución coincidan con el hormigón histórico. A menudo hay una tendencia a hacer que el hormigón de sustitución sea más consistente en apariencia que el hormigón original. La consistencia puede contrastar con la variabilidad del hormigón original debido a las técnicas de construcción originales, el diseño arquitectónico o la exposición diferencial al clima. Las reparaciones de prueba y las maquetas se utilizan para evaluar el trabajo de sustitución del hormigón propuesto y para refinar las técnicas de construcción (Fig. 20).
